GUIA PARA INSPEÇÃO DE EDIFICAÇÕES APÓS INUNDAÇÕES

Eng. MSc Felipe Schneider de Lima
Eng. PhD Bernardo Tutikian

Guia para

Inspeção de Edificações Após Inundações

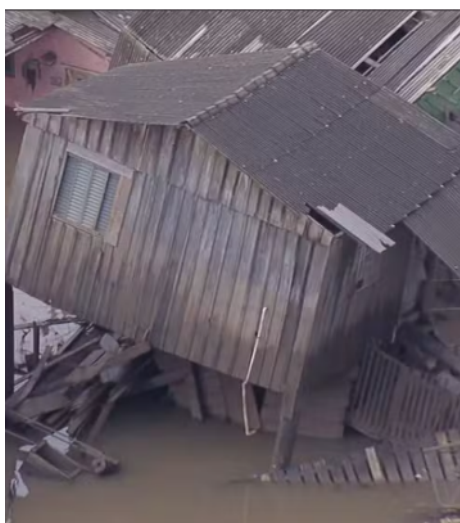
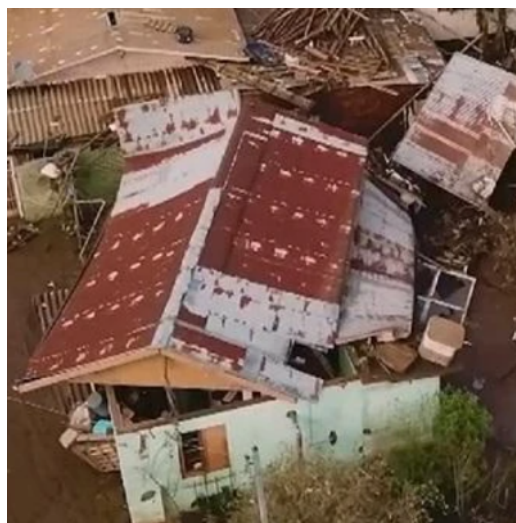
Figura 3 – Casa de madeira que desprende das fundações por ação de força hidrostática (a) e sistema de cobertura que se desprende e se deslocou da edificação (b).

(a)

(b)

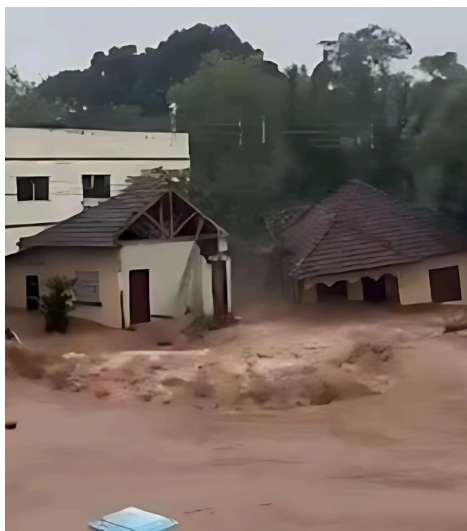
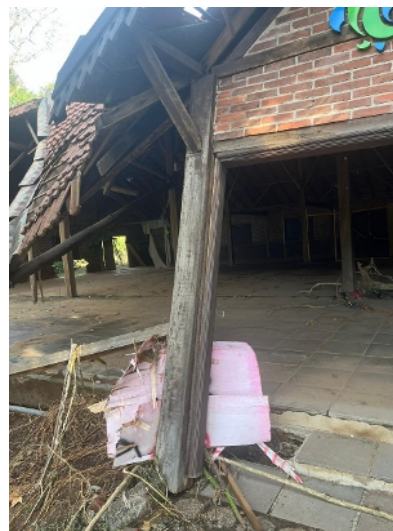
Figura 4 – Casa arrastada (a) e representação com deslocamento horizontal severo (b) em função de forças hidrodinâmicas:

(a)

(b)

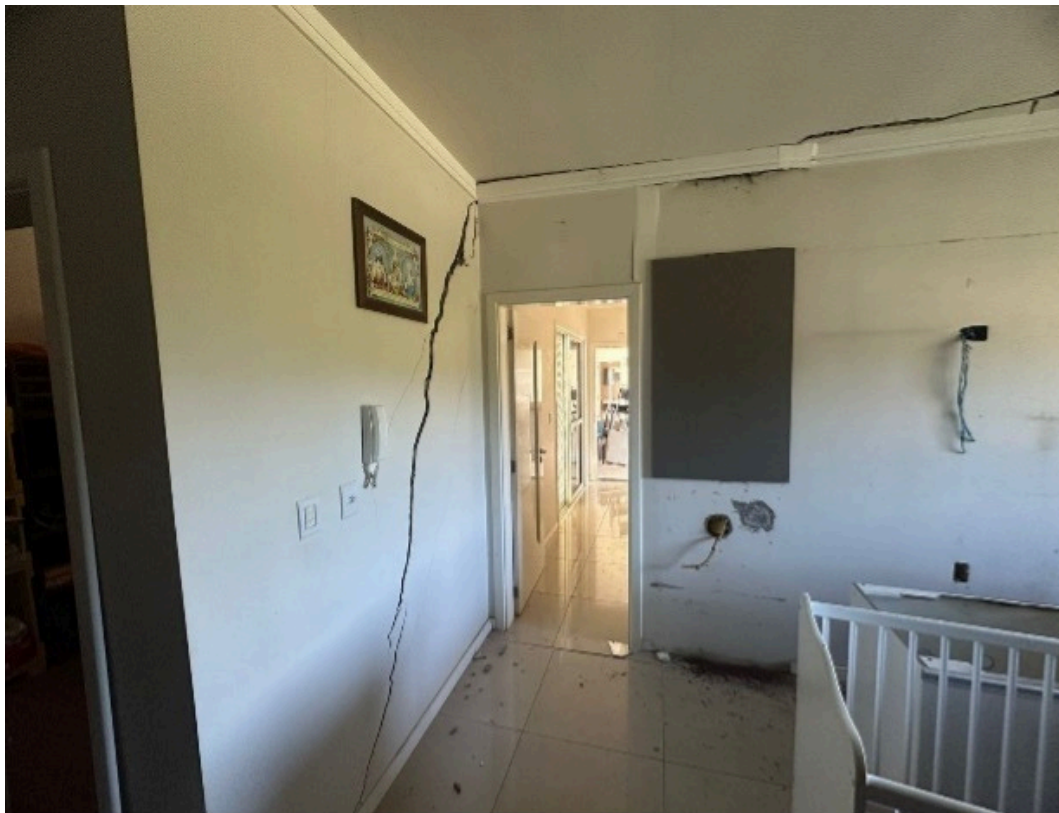
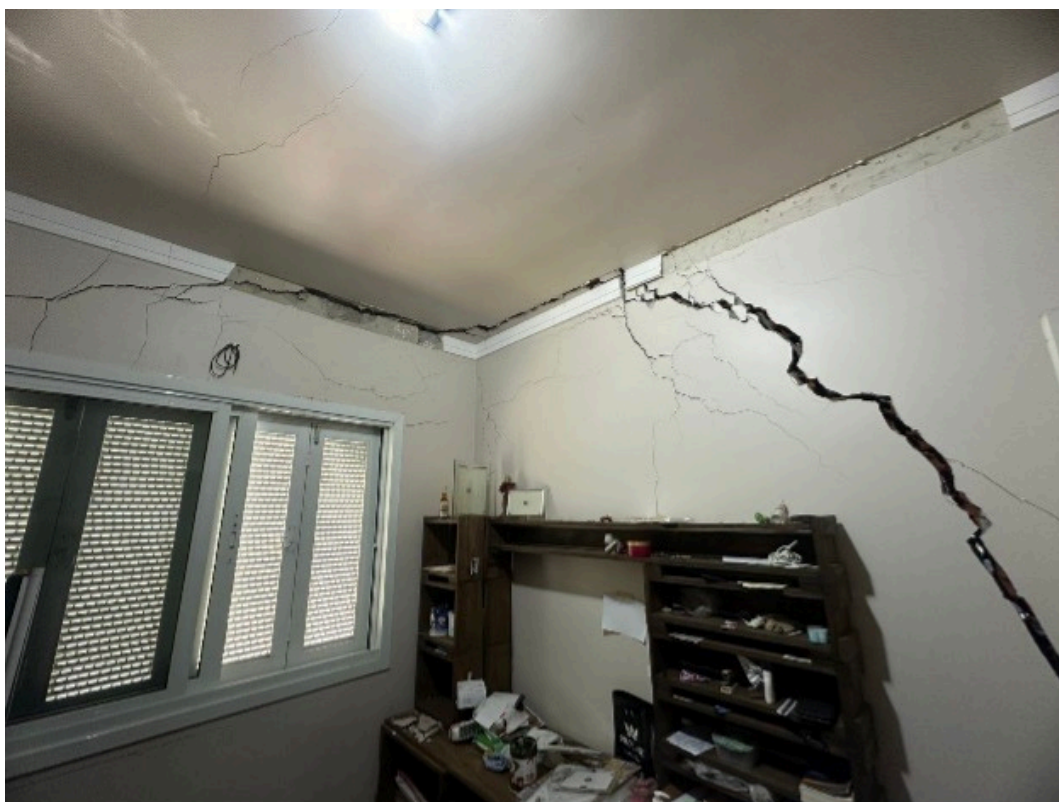
Figura 5 – Fissuras decorrentes de recalque diferencial em edificação atingida

Segundo Thomaz (2020), geralmente, as fissuras resultantes de recalques diferenciais se apresentam como fissuras inclinadas, com ângulo de cerca de 45° em relação ao plano horizontal e podem ser confundidas com fissuras causadas por flexão. Ainda segundo Thomaz (2020), normalmente, as fissuras oriundas de recalques diferenciais têm abertura maior, exibem esmagamentos localizados em forma de escamas, indicativos das tensões de cisalhamento responsáveis por sua formação. Além disso, em casos de recalques pronunciados, é possível observar uma variação significativa na abertura das fissuras.

4.2 – Ainda que possuam função de vedação, as paredes podem apresentar fissuras em função de deslocamentos da estrutura, como recalques diferenciais (Figura 5).

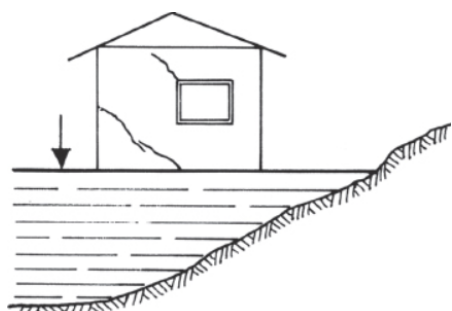
Recalque decorrente de consolidações distintas de aterro

Figura 6 – Configurações típicas de fissuras oriundas de recalques diferenciais

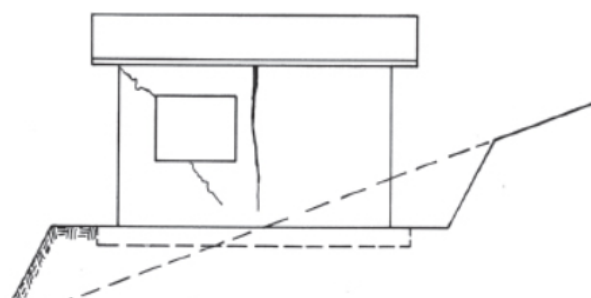
Fundações assentadas sobre seção de corte e aterro; fissuras de cisalhamento

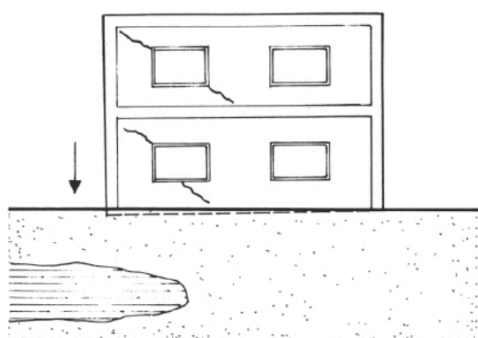
Recalque decorrente de heterogeneidade do solo

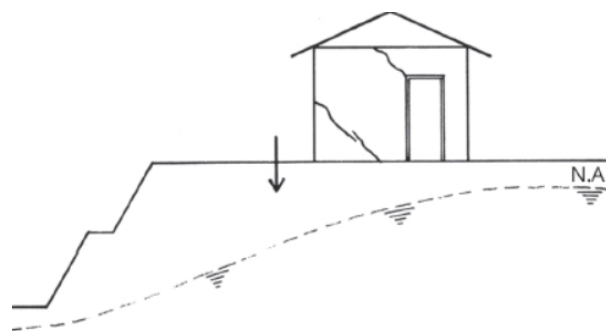
Recalque em função de rebaixamento do lençol freático

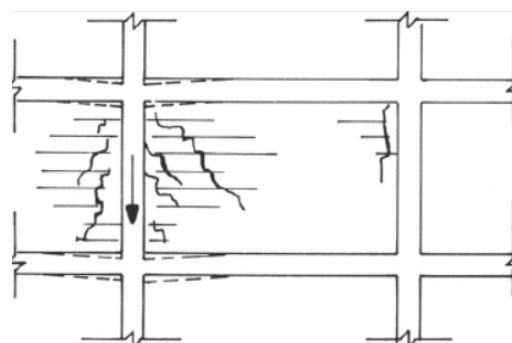
Recalques diferenciados entre pilares: fissuras inclinadas na direção do pilar que sofreu maior recalque

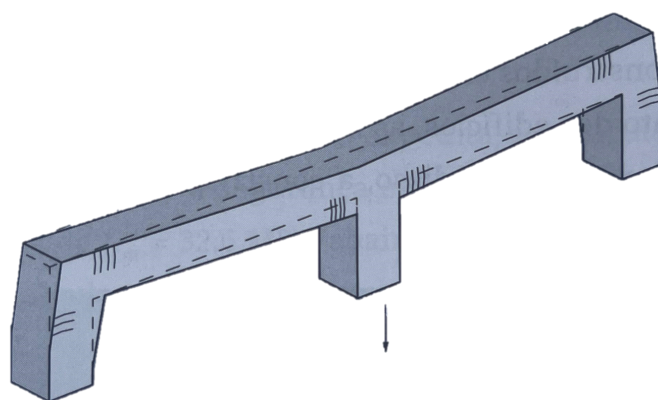
Figura 7 – Fissuras em vigas em decorrência de recalque em pilar

Em se tratando de edificações com estrutura em concreto armado, ao serem identificados sinais de recalques diferenciais nos elementos construtivos adjacentes (alvenarias, esquadrias etc.), se faz necessário verificar a existência manifestações patológicas nos elementos estruturais para que seja possível avaliar a estabilidade e segurança da estrutura. Conforme Bolina, Tutikian e Helene (2019), após a ocorrência de recalque diferencial, verifica-se o surgimento de fissuras nos elementos estruturais, em especial em vigas contínuas, ou seja, apoiadas em mais de um pilar. Tais fissuras se apresentam na extremidade inferior da viga junto ao pilar que recalca, e na superfície superior no extremo oposto da viga, junto aos pilares que não sofreram recalque, conforme demonstra a Figura 7.

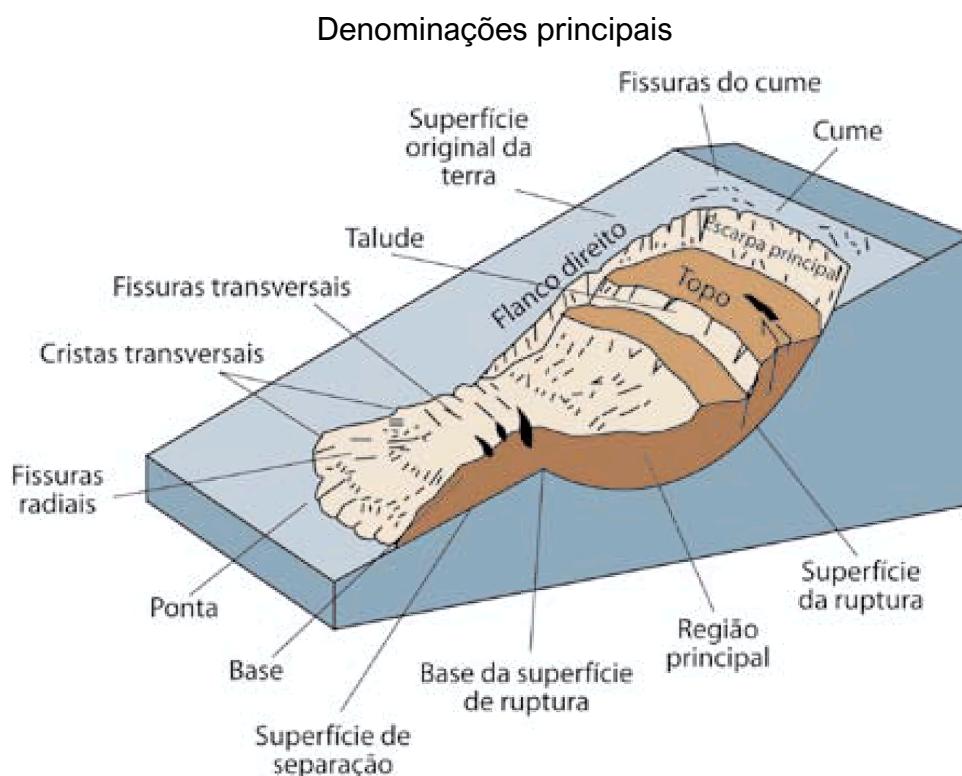
Figura 9 – Representação esquemática de movimentos de terra

Os deslizamentos podem ser classificados em diferentes tipos em função da forma de movimentação da massa de terra (escorregamento, queda, envergamento, espalhamento, escoamento) e do tipo de material envolvido (solo, rochas). A Figura 9 a apresenta de forma esquemática os principais tipos de deslizamentos (HIGHLAND; BROBOWSKY, 2008).

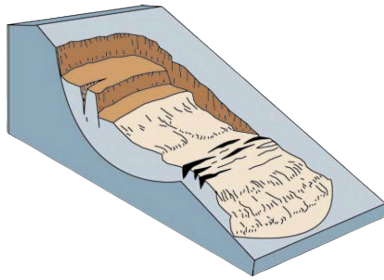
Rotacional

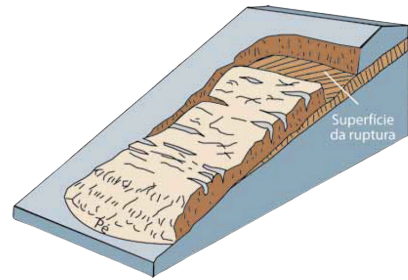
Translacional

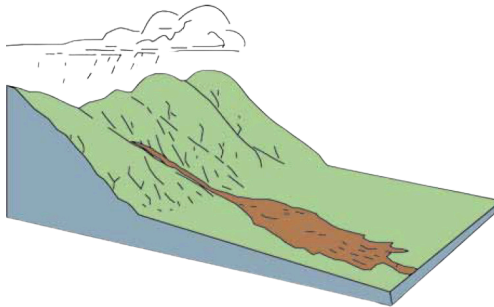
Fluxo de detritos

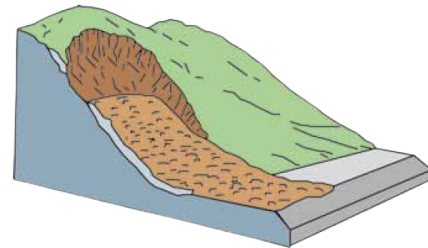
Avalanche de detritos

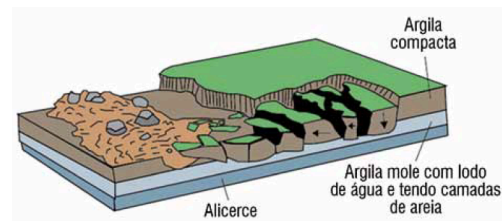
Espalhamento lateral

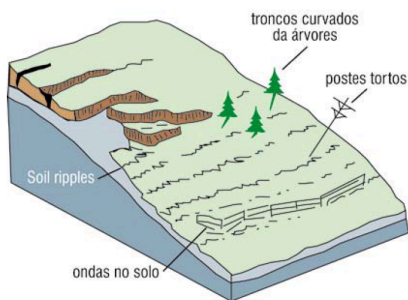
Rastejo

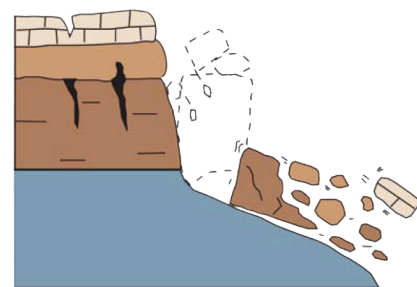
Tombamento

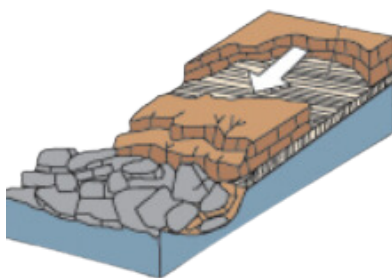
Deslizamento rochoso

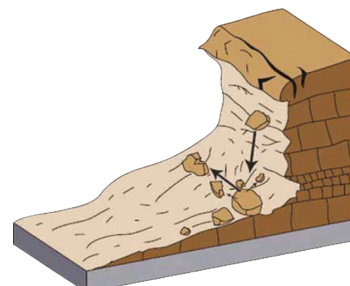
Queda rochosa

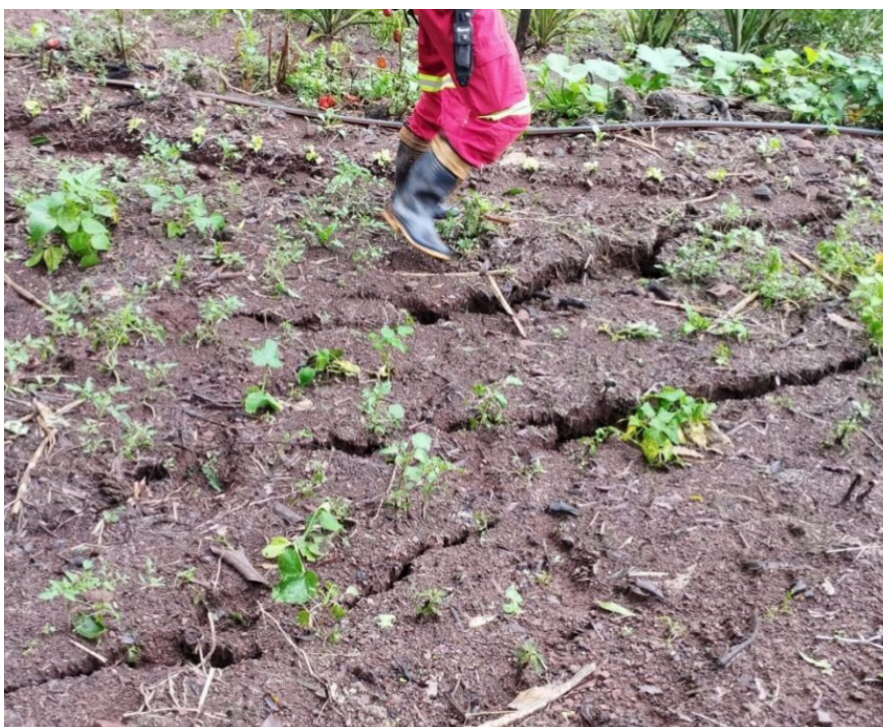
Figura 10 – Fissuras em encosta atingida por precipitação intensa

Por razões óbvias, movimentos de terra podem afetar edificações construídas em encostas, tanto no cume quanto na base. Os deslizamentos podem desestabilizar ou destruir fundações, paredes e mesmo destruir totalmente a edificação, representando uma situação de grave risco aos ocupantes. Logo, principalmente em edificações localizadas em encostas ou suas proximidades, ainda que a edificação não tenha sofrido nenhum dano direto decorrente da inundação, é fundamental observar se há indícios de deslizamentos, como fissuras localizadas a montante da encosta (Figura 9), e fissuras e/ou elevação de solo a jusante.

Caso sejam identificados, estes indícios podem fornecer subsídios para entendimento do tipo de movimento de massa que pode estar ocorrendo e, a partir dessa informação, determinar o grau de risco para as edificações na área em questão. Diante de qualquer indício de deslizamento, é recomendado evacuar as edificações e contatar profissionais especializados em geotecnia para determinar o grau de risco da situação.

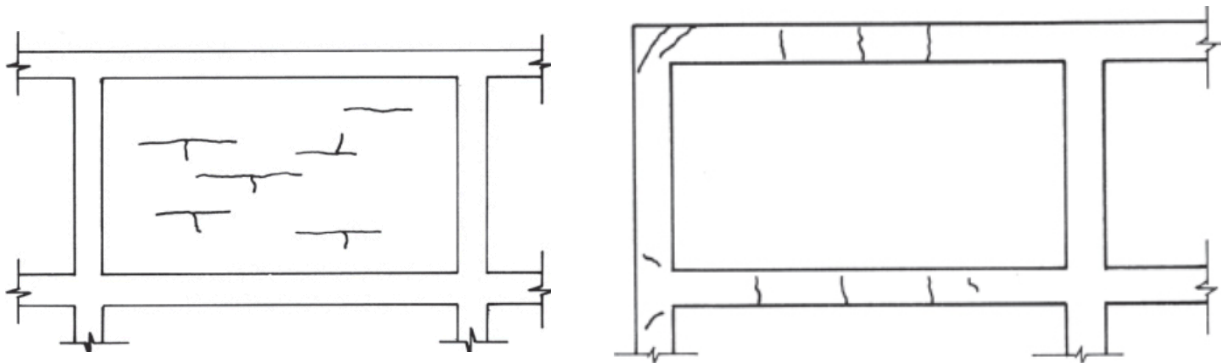
Figura 11 – Fissuras causadas por movimentações higroscópicas

Fissuras na alvenaria, decorrentes da expansão dos blocos

Fissuras nos elementos estruturais, que podem sofrer tensões de tração por conta da expansão da alvenaria

Fissuras causadas por movimentações higroscópicas apresentam configuração parecida com as observadas em função de variações térmicas. A Figura 11 demonstra perfis típicos de fissuras que indicam variações volumétricas decorrentes da variação do teor de umidade dos materiais de construção. A extensão e abertura das fissuras pode variar em função das propriedades higroscópicas e térmicas dos materiais.

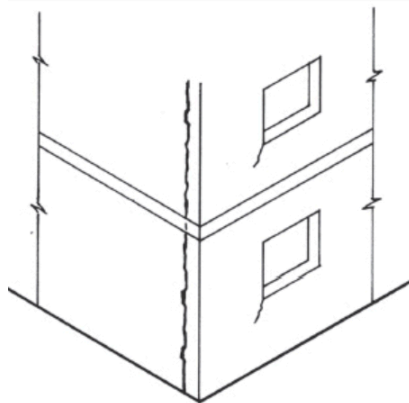
Fissuras verticais na alvenaria, no canto da edificação, causada pela expansão dos blocos por absorção de umidade

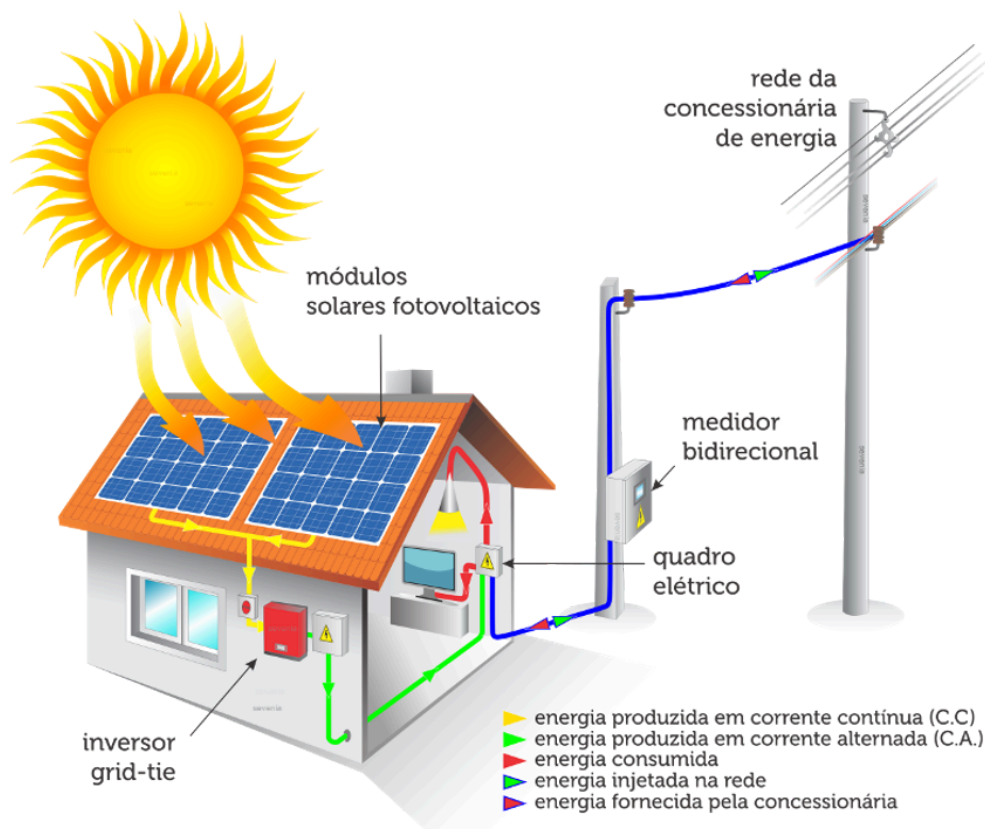
Figura 12 – Diagrama esquemático de sistema fotovoltaico

5.1 – Verifique se a o fornecimento de energia elétrica está desligado. Em edificações com sistema de energia solar, diferentemente daquelas abastecidas via rede tradicional em que o fornecimento de energia é interrompido diante da inundação, os painéis solares continuam a receber incidência solar durante o dia, de modo que podem continuar gerando energia elétrica e transmitindo-a por ao menos um trecho das instalações. Nestes casos, devem ser observados os passos 5.2 a 5.5.

5.2 - Caso haja necessidade acessar a edificação ainda inundada, é imprescindível cortar o circuito elétrico desconectando os cabos diretamente no painel solar, o que deve ser feito caso seja possível acessar os painéis de forma segura.
